ИЗВЕШТАЈ
**ОД МИКРОКЛИМАТСКИ УСЛОВИ И IN-SITU МЕРЕЊЕ НА У-
ВРЕДНОСТ, ОБЈЕКТ НА МЕТАЛОТЕХНИКА ДОО, ПРИЛЕП**

ПРОЕКТ: Извештај од микроклиматски услови и *in-situ* мерења
 на U - вредност, објект Металотехника ДОО, Прилеп

БРОЈ: ЛЖС_012_01/17

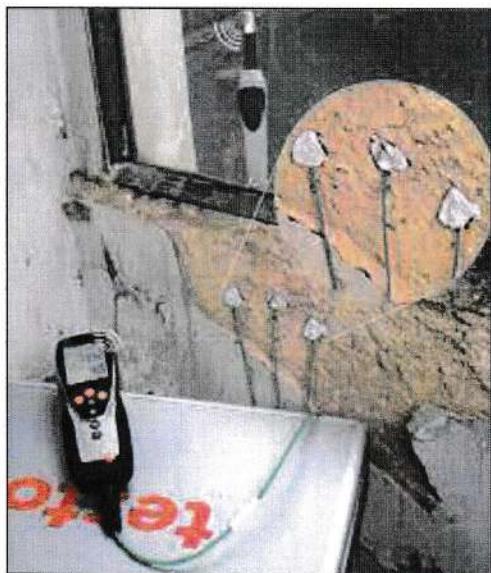
Слика 1 Testo Површинска сонда

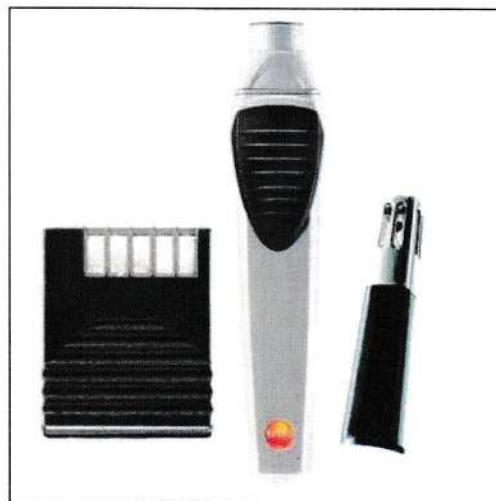
Слика 2 Testo Безжична сонда

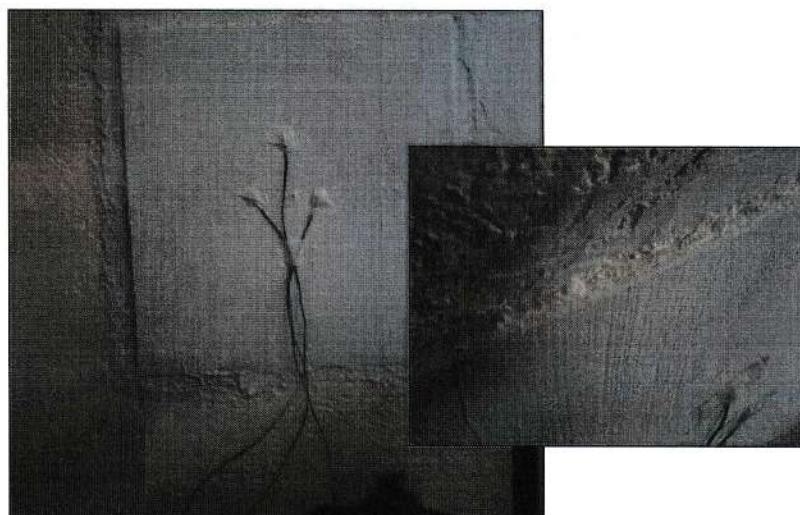
Мерењето на U-вредност е извршено на фасаден сид на четвртиот кат во канцеларискиот простор од објект на компанијата Металотехника ДОО, Прилеп. Мерењата беа спроведени на површина од фасаден сид на кој е нанесен слој на комбинирана изолација составена од изолационо платно од микро-сфери и изолација Термо Стоп.

Мерното место каде што беа спроведени мерењата на U-вредност беше мала површина на надворешен фасаден сид. Согласно барањата на методата за мерење на U- вредност во просторијата во која се одвиваа мерењата постигната беше температурната разлика од $\sim 15^{\circ}\text{C}$ во споредба со надворешните услови. Просторијата беше затоплувана со помош на кварцни печки. Мерењата се реализираа на 23.03.2017 во период од 09:00 до 10:00 часот.

Слика 3 Мерно место, површина со нанесен слој изолационо платно од микро – сфери и Термо Стоп изолација

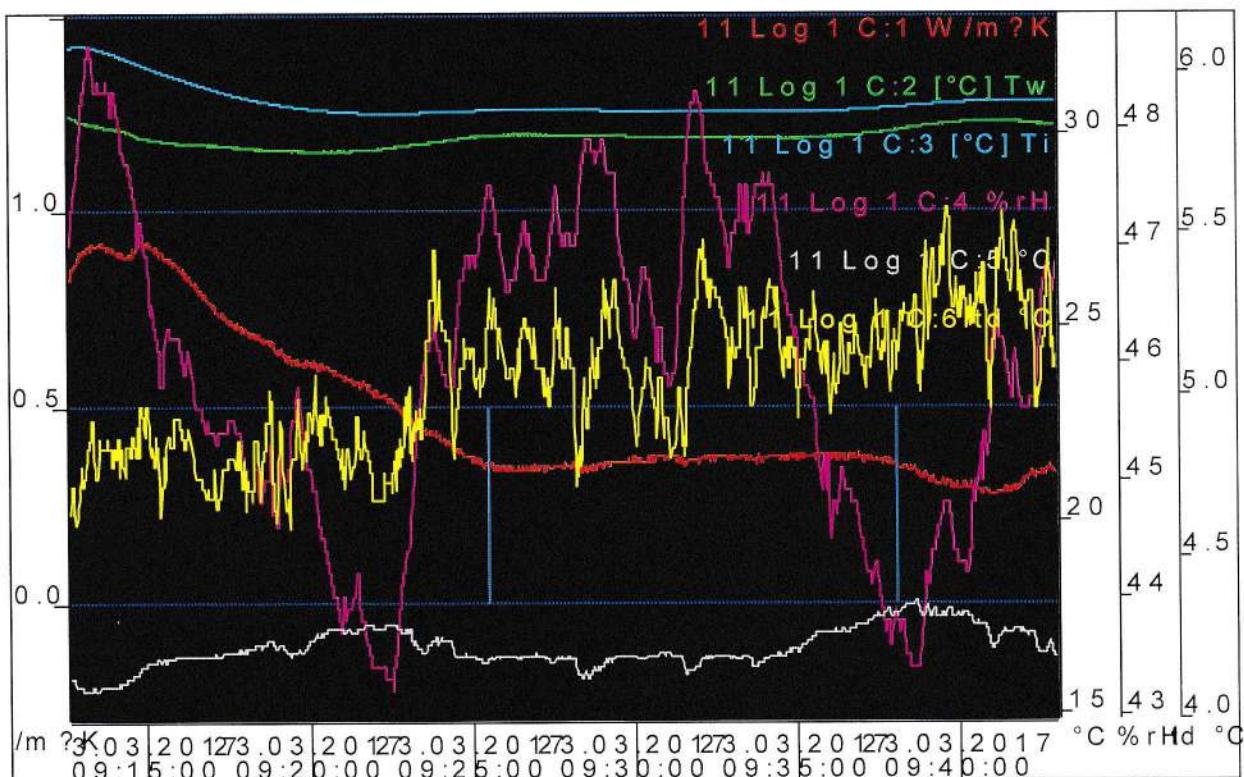
Резултатите од In – situ мерењата на U - вредност (кофициент на топлинска загуба) на надворешниот фасаден сид со нанесен слој на комбинирана изолација со изолационо платно од микро – сфери и Термо Стоп изолација се дадени во дијаграм 1. Дијаграмот е добиен со помош на Comfort Software X35, софтверот на мерниот инструмент Testo 435-2 каде може да се увиди дека U - вредноста во стабилен период се движи околу 0,4 W/m²K.

➤ **Дијаграм 1** Опис на резултати од мерење на U - вредност;
